REINIGUNGSANLEITUNG ANSAUGSYSTEM

OPEL-MOTOREN X20XEV UND X18XE (ECOTEC)

(v4.32 - April 2012)

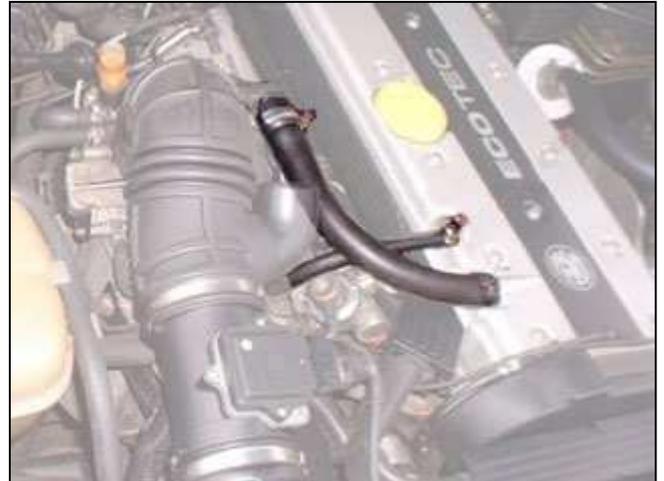
Stirbt der (warme) Motor im Stand (z.B. beim Halt an der Ampel) durch zu weites Absinken der Leerlaufdrehzahl wiederholt ab, sollte man zunächst checken, ob der dünnere der beiden Kurbelgehäuse-Entlüftungsschläuche, sein Anschlussstutzen im Ventildeckel und die "Hohlschraube" im Ansaugstutzen durchlässig sind.

Dazu am Ventildeckel die Schlauchklemme des dünneren der beiden Entlüftungsschläuche öffnen und den Schlauch vorsichtig abziehen (Ventildeckel ist aus Kunststoff). Bei laufendem Motor sollte an der Schlauchöffnung ein Sauggeräusch zu hören sein. Wenn man diese Schlauchöffnung mit dem Finger verschließt und wieder öffnet, sollte man den Sog spüren. Falls nicht, kann man davon ausgehen, dass der Schlauch oder/und die Hohlschraube verstopft sind.

Oft fühlt sich dieser Schlauch ganz weich an und klebt beim Drücken zusammen. Dann sollte man ihn lieber gleich auswechseln. Durch das Originalersatzteil oder durch Benzin-schlauch-Meterware mit demselben Innendurchmesser.

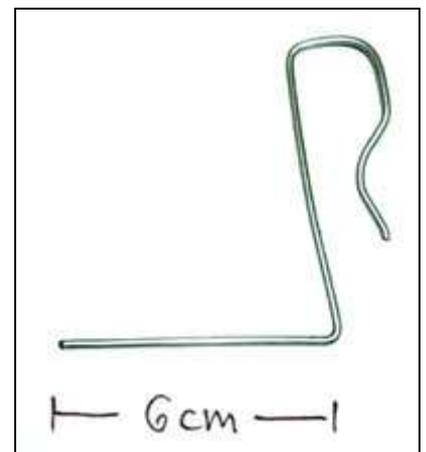
Den Motor abstellen. Als Schnellmaßnahme den Schlauch nun auch am anderen Ende (an der Hohlschraube) lösen. Den Schlauch mit einem entsprechend langen Draht durchstoßen, um Ablagerungen zu entfernen. Falls das nicht zum Erfolg führt, bei abgenommenem Luftschlauch (der armdicke Schlauch oben im Bild) durch die senkrecht aufgeklappte Drosselklappe einen stabilen Draht direkt durch die Hohlschraube stoßen. Der Hohlschraubendurchmesser wird zur Mitte hin enger. Achtung: Nicht die Drosselklappe verbiegen! Damit nichts in den Ansaugschacht fallen kann, zuvor einen Lappen reinstopfen.

Z.B. eine Büroklammer mittlerer Größe oder einen Schweißdraht (maximal 1,5mm dick) in L-Form biegen, so dass ein höchstens 6 cm langer Schenkel entsteht, der in den Ansaugkanal passt. (Durch Abzwicken entsteht in der Regel eine scharfkantige Drahtspitze, mit der man der Verkrustung besser beikommt.) Evtl. über den wieder aufgesteckten Schlauch auf der anderen Seite der Hohlschraube unterstützend mit Lösungsmittel arbeiten.

Am besten jedoch gleich das Drosselklappengehäuse abmontieren (Anleitung im Kapitel Hohlschraube), dann kommt man viel besser an die Hohlschraube heran.

Die **Hohlschraube** nun mit einem nicht mehr als 1,5mm starken Draht (Nagel, dicke Nadel, Schweißdraht, Büroklammer oder ähnliches) **durchstoßen**. Achtung, der Durchmesser der Hohlschraube ist zu ihrer Mitte hin enger! (1,5 mm) - Ein entsprechend vorbereiteter Draht ist bei der *Schnell-Lösung* weiter oben abgebildet.

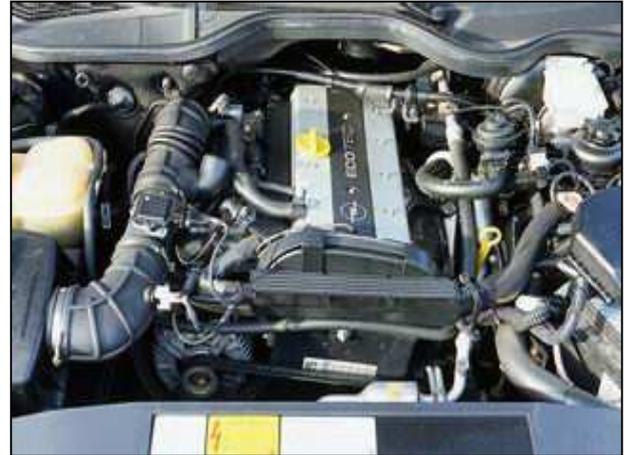
Im Motorraum befindet sich auf der Beifahrerseite das Ansaugsystem mit dem Luftfilterkasten und dem armdicken **Ansaugluftführungsschlauch**, der mit einem Knick nach unten in das Drosselklappengehäuse mündet.

Zuerst die beiden an diesem Rohr befindlichen **Stecker entfernen**. Dazu die Metallklammern an den Steckern drücken.
 - Beim schwarzen Stecker des **Luftmassenmessers (LMM)** an der Steckerunterseite bzw. beim Stecker des **Ansaugtemperaturfühlers** an den Steckerseiten.

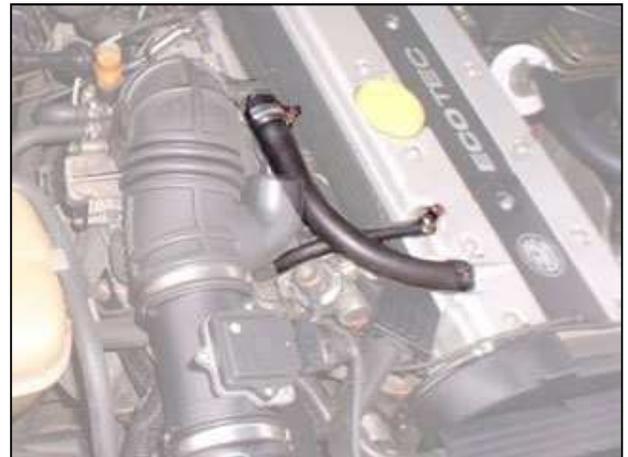
Die **Schlauchklemmen** an den Enden des **dickeren** der beiden Entlüftungsschläuche durch Zusammendrücken (z.B. mit einer Wasserpumpenzange) öffnen - bzw. Schraubschellen aufschrauben - und den Schlauch zum Säubern oder Auswechseln abnehmen.

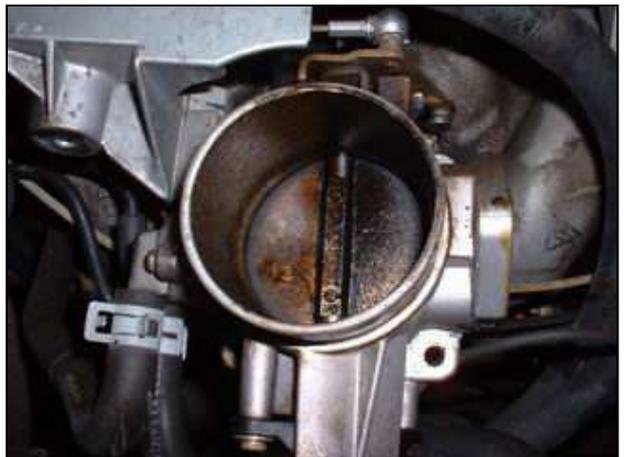
Dann beim **Ansaugluftführungsschlauch** die **Schlauchscheiben** am Drosselklappengehäuse und am Luftfilterkasten mit dem Schraubendreher weit genug lösen und das Plastikrohr entfernen.

Der **dünnere** Entlüftungsschlauch mündet über die mit Kühlmittel vorgewärmte Blow-By-Düse (Hohlschraube) unterhalb der Drosselklappe in den Ansaugstutzen.

An der **Drosselklappe** sieht man die Ablagerungen der Schwebstoffe in den Öldämpfen (Blow-By-Gase) aus dem **dickeren** der beiden Kurbelgehäuse-Entlüftungsschläuche.

Der Reinigungsvorgang der Drosselklappe wird weiter hinten in dieser Anleitung beschrieben.

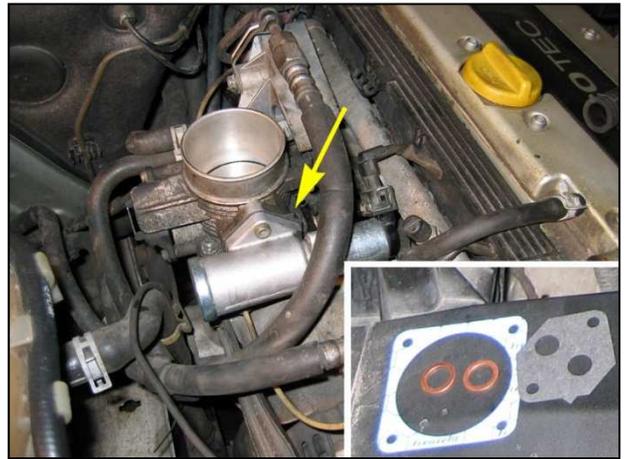
Am Drosselklappengehäuse sitzt der **Leerlaufsteller**.

Dort den (schwarzen) **Kabelstecker** abziehen.

Nun die beiden **Innensechskant-Schrauben** des Leerlaufstellers herausdrehen. Zuvor einen Lappen unterlegen, um herunterfallende Schrauben aufzufangen.

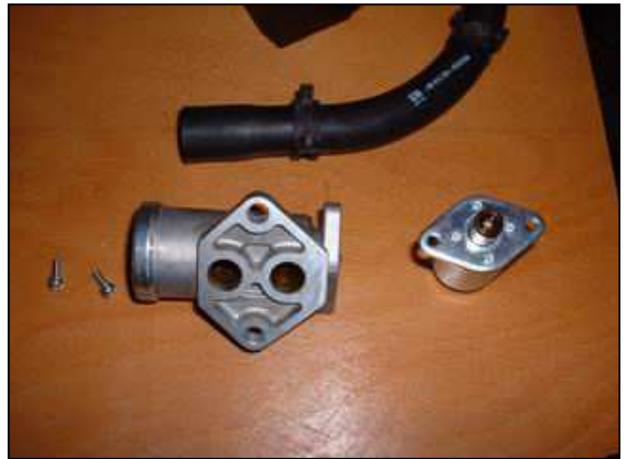
Den Leerlaufsteller herausnehmen und den Teil mit der **Schwingspule** (im Bild rechts) abschrauben. Den Schwingekern und die Führung säubern und einen Tropfen (säurefreies) Nähmaschinen- oder Fahrradöl in die Führung (Spalt) geben.

Der andere Teil des Leerlaufstellers (im Bild links) enthält das gefederte **Schwingventil**. Sind hier Verkrustungen zu erkennen, sollte der Leerlaufsteller gründlich gesäubert werden.

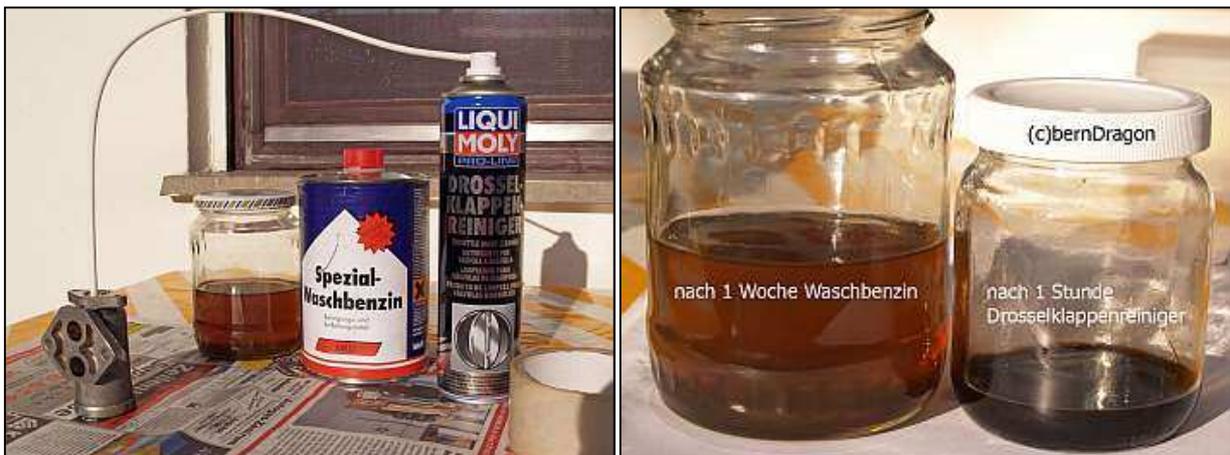
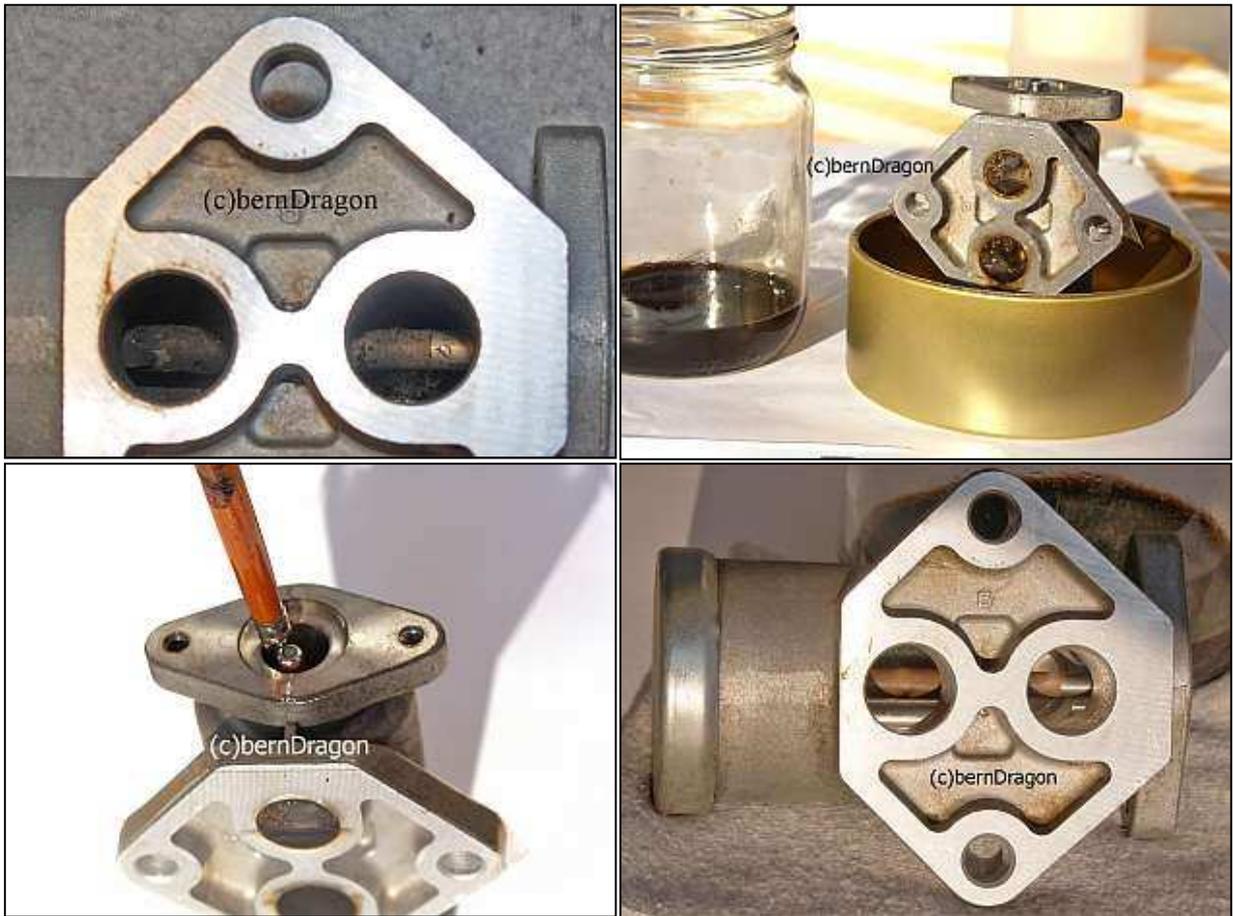
Wem der Drosselklappen-Reiniger von Liqui Moly (15 €) für ein „Vollbad“ des Leerlaufreglers zu kostbar ist, kann wie ich die beiden Löcher des LLR, durch die man das Ventil sieht, mit Klebeband zukleben, den senkrecht hingestellten LLR mit dem Reiniger füllen und diesen eine Stunde oder länger einwirken lassen. Danach den LLR entleeren, das Klebeband entfernen und mit einem Pinsel nachwischen. Abschließend ausspülen (z.B. mit Waschbenzin) und auf gründliche Sauberkeit prüfen.

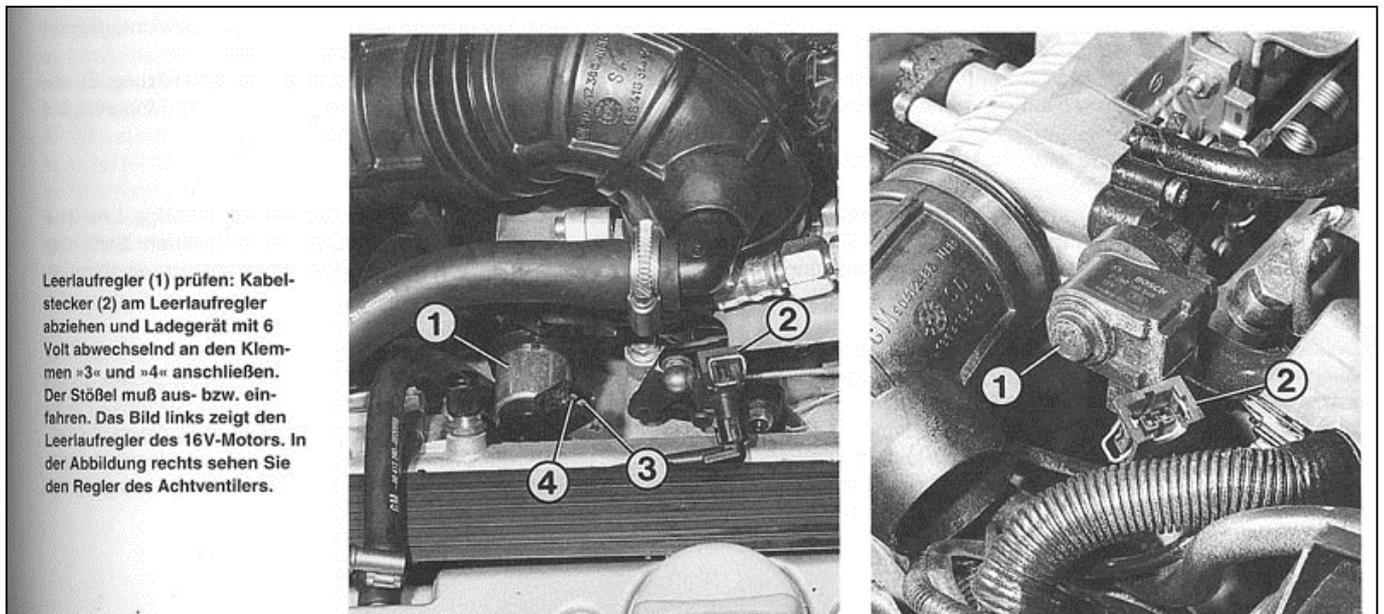
Die Funktionstüchtigkeit der Schwingspule kann durch abwechselndes Anlegen einer Spannung (5 bis 9 V) an den Kontakten geprüft werden. Ein 9-V-Block ist dazu gut geeignet. – Achtung, nicht die Bordspannung (12 V) verwenden, da die Spule nur mit 5 V betrieben wird!

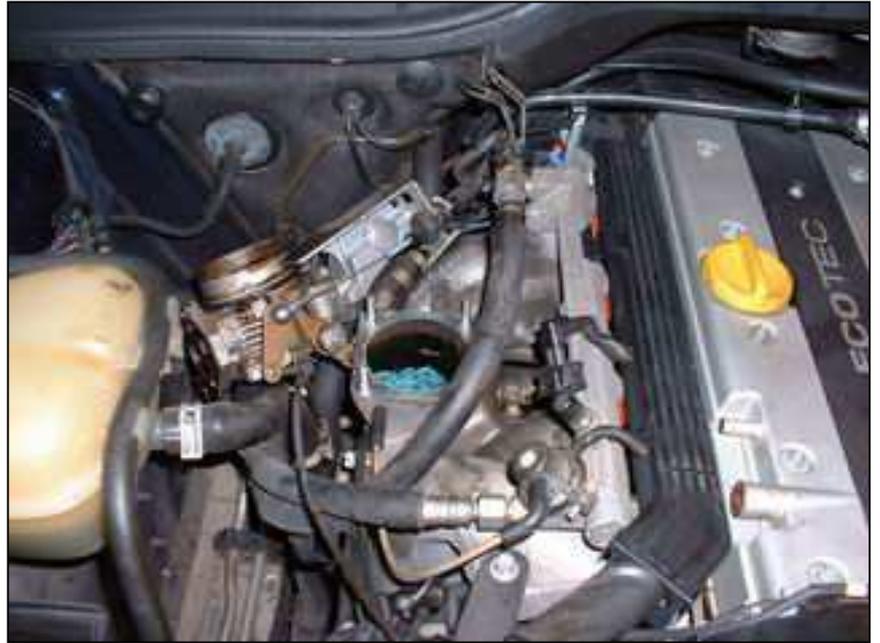
Zunächst unter dem Gehäuse der Drosselklappe (DK) den **Kabelstecker** des Drosselklappen-Potentiometers abziehen.

Am DK-Gehäuse die **Benzinleitungshalterung** (SW10/M6 Schraube in Blechschele) lösen und nach oben wegklappen. Die Benzinleitung braucht man nicht demonstrieren. Die vier **Hutmutter** (SW10/M6) auf den Stehbolzen abschrauben und das DK-Gehäuse nach oben abziehen, ohne die **Dichtung** zu beschädigen (falls kein Ersatz vorhanden). Auf die **Spiralfeder** unten am Gehäuse achten. - Also es nicht ganz ausbauen, sondern nur etwas beiseiteschieben!

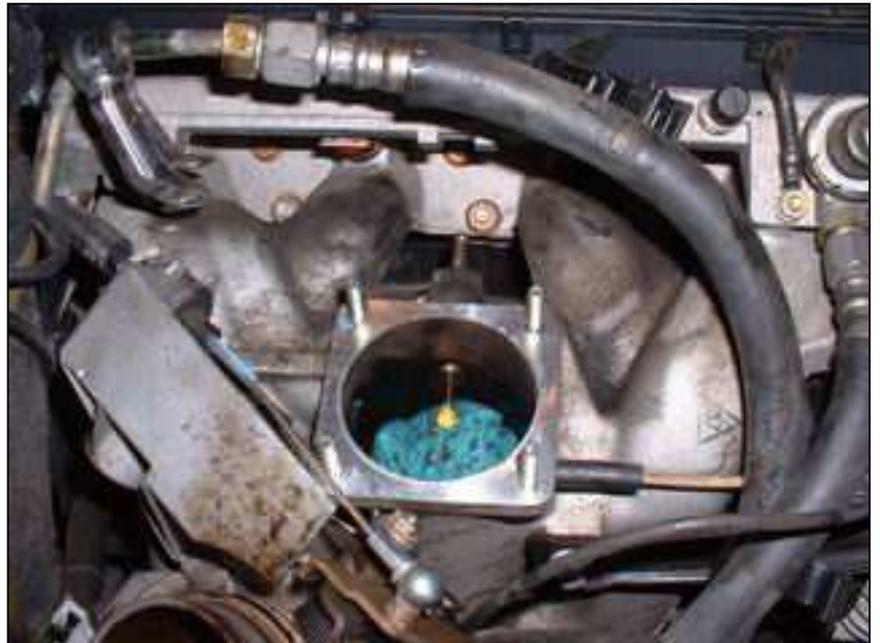
Im offenen Ansaugstutzen kann man einen Teil des Gewindes der **Hohlschraube** sehen (eine Nadel steckt darin). In diese mündet der dünnere der Entlüftungsschläuche (im Bild ist er bereits entfernt). Diese Hohlschraube ist eventuell verstopft!

Die **Schlauchklemmen** des dünneren der beiden Kurbelgehäuse-Entlüftungsschläuche an dessen beiden Enden öffnen und den Schlauch zum Säubern oder Auswechseln abnehmen.

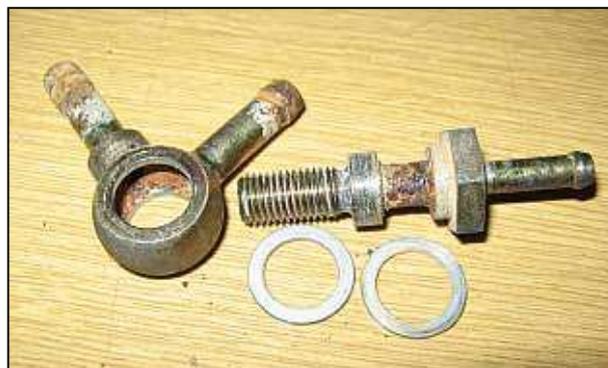
Rechts im Bild das „**Verbindungsstück** des Vorwärm-schlauchs“ (die Hohl-schraube) und die zugehörigen Dich-tungen. Links daneben das „**Winkelstück** des Vorwärm-schlauchs“.

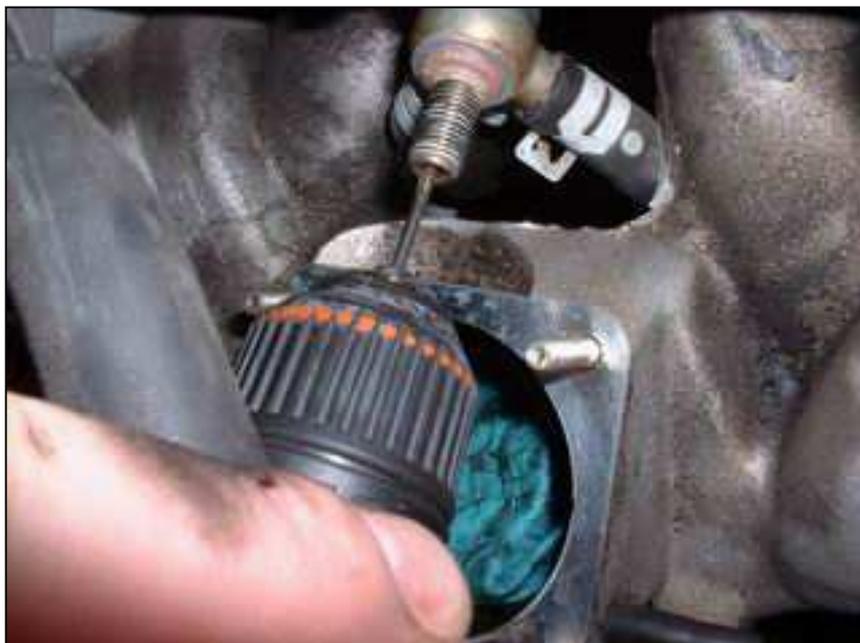
Alternativ, wie hier gezeigt, die Hohl-schraube (nach dem Entfernen des Entlüf-tungsschlauches) mit einem 19er-Schlüssel herausdrehen. Oft wird dabei die Kunst-stoffbeschichtung beschädigt, was jedoch nicht von Belang ist. Die Vorwärmeinheit mit den beiden Schläuchen daran ein Stück nach oben herausziehen und gegen Weg-rutschen sichern (z.B. mit Draht anbinden).

Die verengte Stelle in der Mitte der Hohl-schraube auf 2 mm oder **maximal 2,5 mm** Durchmesser aufbohren.

Bohrspäne mit untergelegtem Lappen auf-fangen.

Neue bzw. scharfe Bohrer verwenden, damit die Bohrung nicht zu groß gerät!

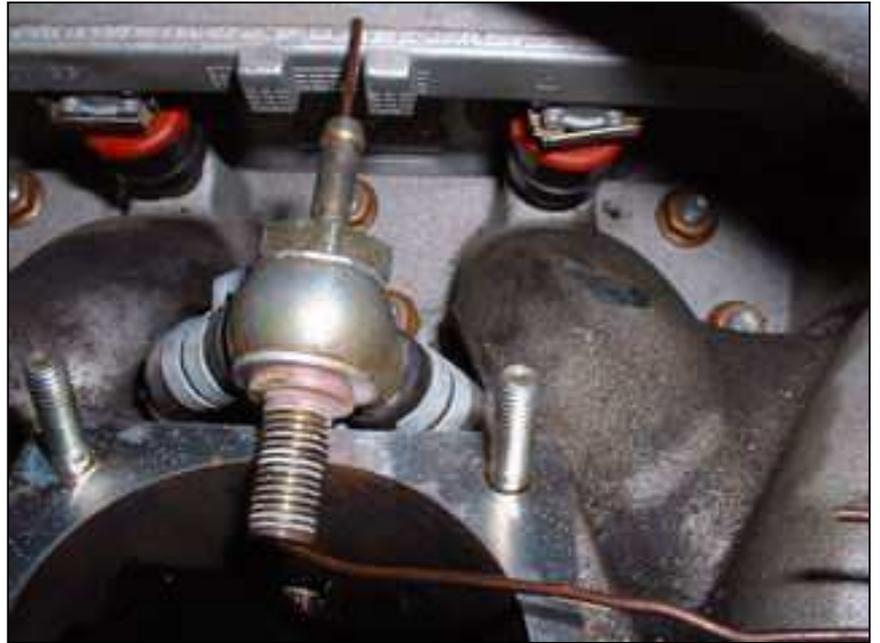
Abschließend die Hohlschraube gründlich säubern: Zum Beseitigen von Späne einen Draht ein paarmal durchstoßen und möglichst noch (mit Pressluft) durchblasen.

Gewinde evtl. ölen und die Hohlschraube wieder in den Ansaugstutzen einschrauben. Evtl. neue Dichtungen verwenden.

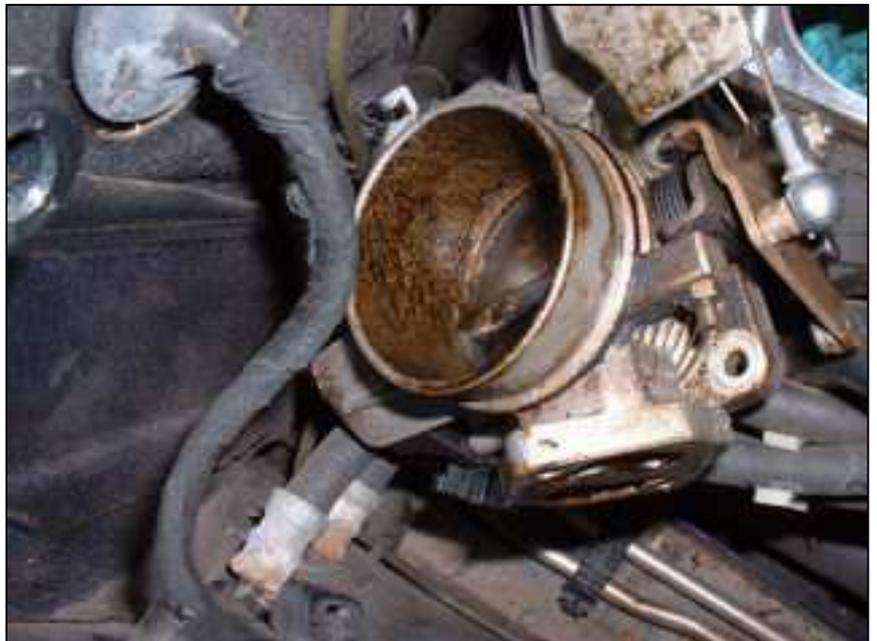
Nun die **Drosselklappe** (Ober- und Unterseite), das DK-Gehäuse und innen die Bohrungen mit einem Pinsel und reichlich Lösungsmittel gründlich säubern.

Es gibt dafür speziellen Drosselklappenreiniger. Dieser löst die Ölkohle wesentlich besser als die üblichen Lösungsmittel. Preisgünstiger ist die Reinigung mit einem starken Haushaltsreiniger wie z.B. dem „Powerentfetter“ von Bref. Dessen Reste abschließend jedoch nicht mit Lösungsmittel sondern mit (warmem) Wasser ausspülen.

Ausreichend Lappen als Tropfenfänger unterlegen.

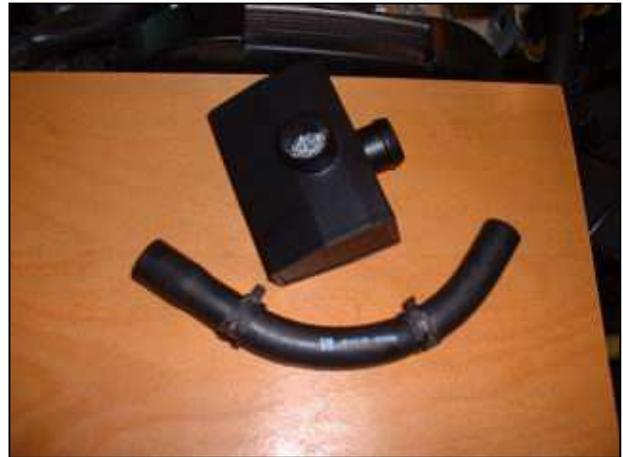
In der Opel-Werkstatt wird gern der Einbau eines Ölabscheiders (schwarzes Plastikkästchen mit Metallgeflecht) empfohlen, der die Öldämpfe ausfiltern soll.

Rechts abgebildet der Ölabscheider und der dickere der beiden Motor-Entlüftungsschläuche am Ventildeckel.

Die im Ölabscheider ausgefilterten Ölpartikel fließen über das Rohr der Kurbelgehäuseentlüftung in die Ölwanne zurück.

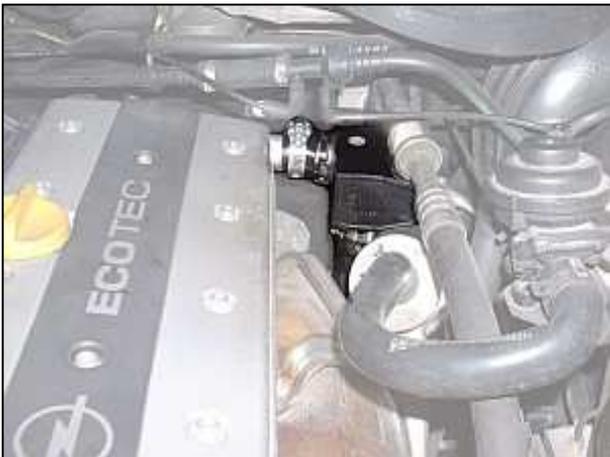
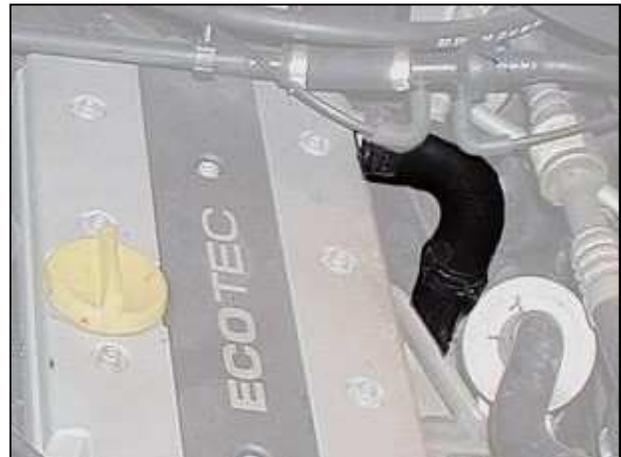
Beim **Omega B** jedoch gibt es durch den **längs** eingebauten X20XEV-Motor den Umstand, dass der Abgaskrümmer schlechter gekühlt wird als bei den **quer** eingebauten Motoren der anderen Opelmodelle mit X20XEV- und X18XE-Motoren. (Diese sind in der Einleitung aufgeführt.) Das **Kurbelgehäuseentlüftungsrrohr** in der Nähe des Abgaskrümmer kann dadurch mehrere hundert Grad heiß werden. Durch Verdampfung des Ölnebels im heißen Rohr bilden die Schwebstoffe Ablagerungen, die das Rohr mehr und mehr zusetzen. Je verschmutzter das Motoröl, desto schneller.

Ist im **Omega B** bereits ein Ölabscheider eingebaut (linkes Bild), befindet er sich normalerweise an der Stelle des Schlauchbogens vom Kurbelgehäuseentlüftungsrrohr (rechtes Bild). Aufgrund der schlechten Erfahrungen wird empfohlen, den Ölabscheider zu entfernen und den ursprünglichen serienmäßigen Zustand wieder herzustellen.

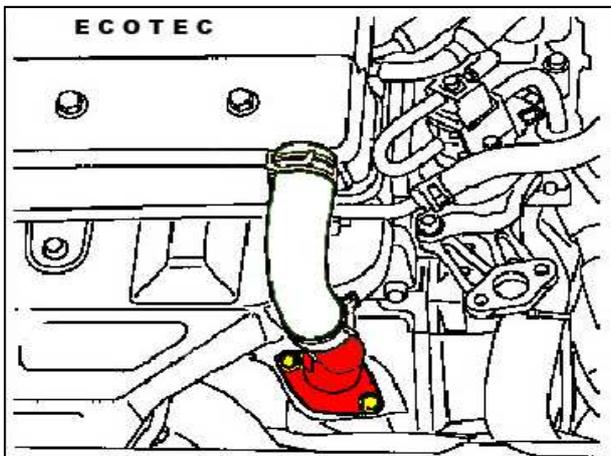
Bei dieser Aktion sollte man auch gleich das **Kurbelgehäuseentlüftungsrrohr** (rot markiert) einer Sichtprüfung (mit einer Leuchte) unterziehen, ob es durch Ölschlamm verschmutzt oder gar zugesetzt ist.

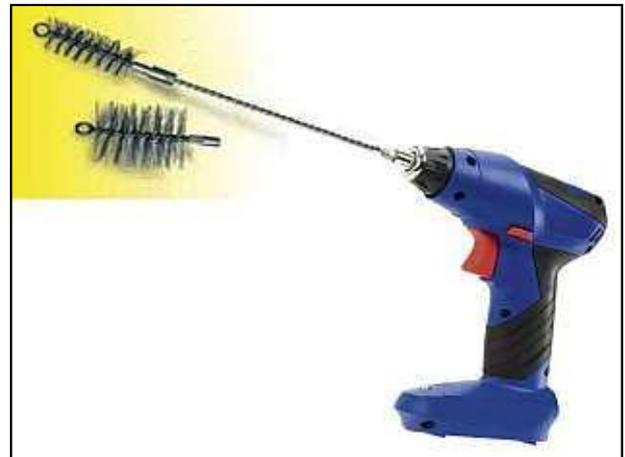
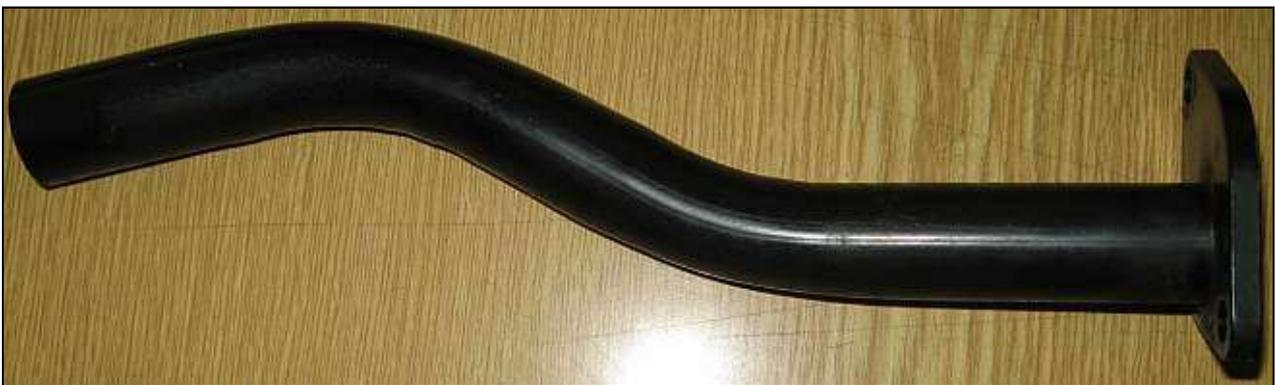
In diesem Fall das demontierte Rohr reinigen und abschließend das Rohrinne mit einer auf den Durchmesser des Rohres gestutzten Kesselbürste bei hoher Drehzahl polieren.
